Terassin ovi, etelä

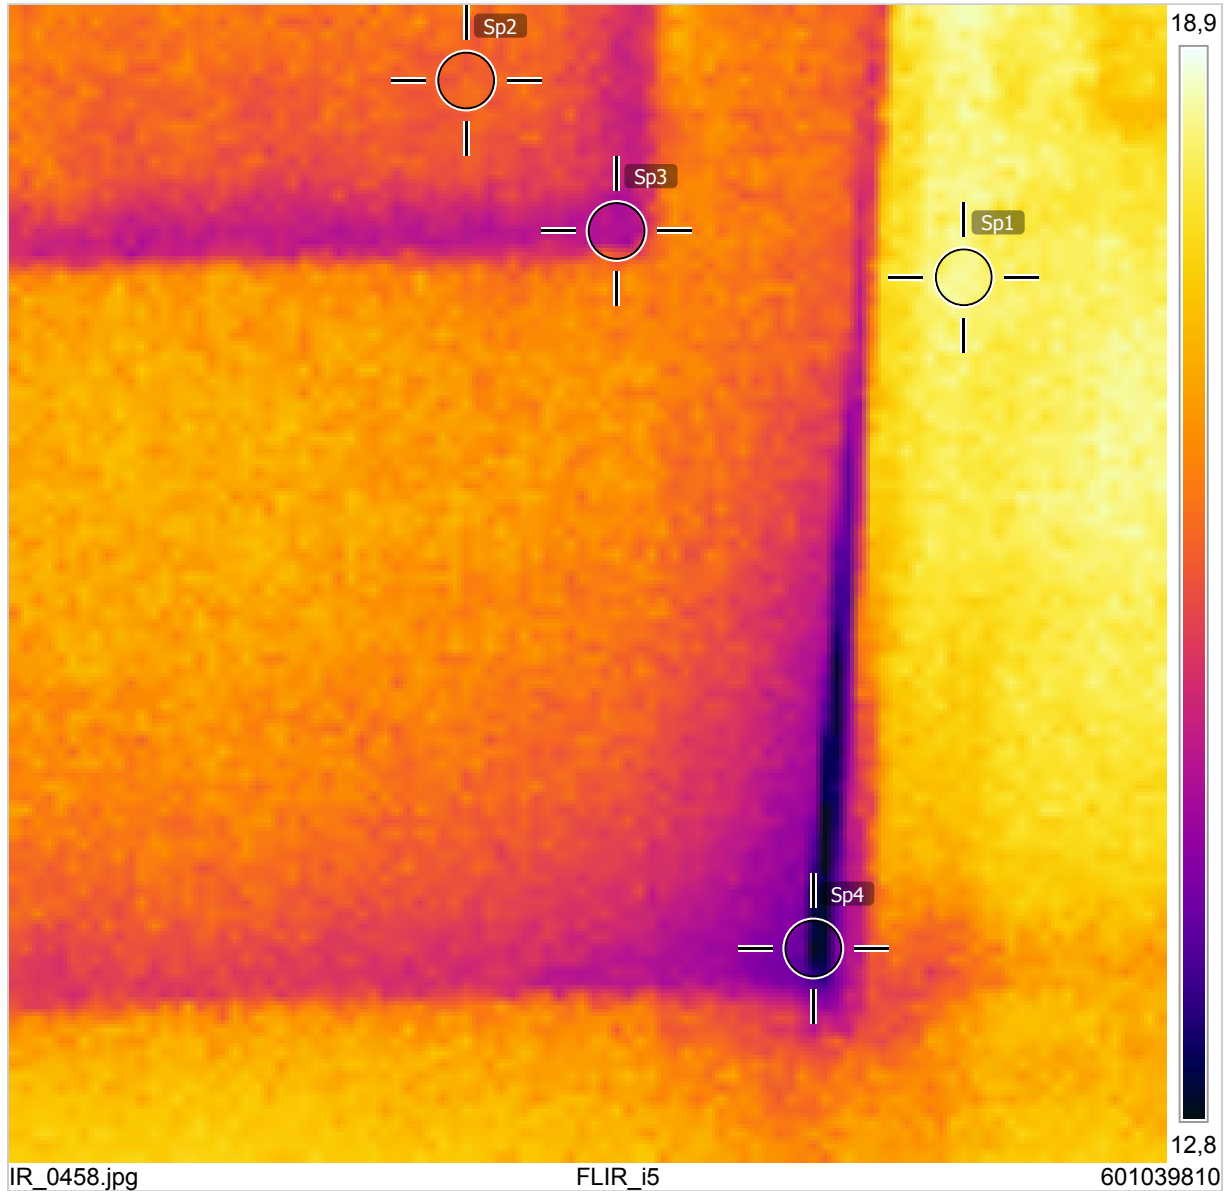
°C
Sp1	18,5
Sp2	17,0
Sp3	15,9
Sp4	12,9

Sp1 Seinän lämpötila kohteen vieressä  
Sp2 Oven ikkunan pintalämpötila  
Sp3 Oven ikkunan tiiviste  
Sp4 Ovitiviiste oven alareunassa

Oven tiiviste vuotaa oven alareunassa. Ovilevy vääntynyt mahdollisesti suoran auringonpaisteen seurauksena. Tiiviste ehjä, mutta ei tapaa karmia. Ovi tulisi joko säätää tai jos siinä ei ole säätövaraa, se tulisi vaihtaa.
